UNHA PROPOSTA SOSTIBLE DE RECUPERACIÓN DOS MUÍÑOS DO LUGAR DE SOUTELIÑO (LAZA)

RESUMO

2. Os Muíños do lugar de Souteliño

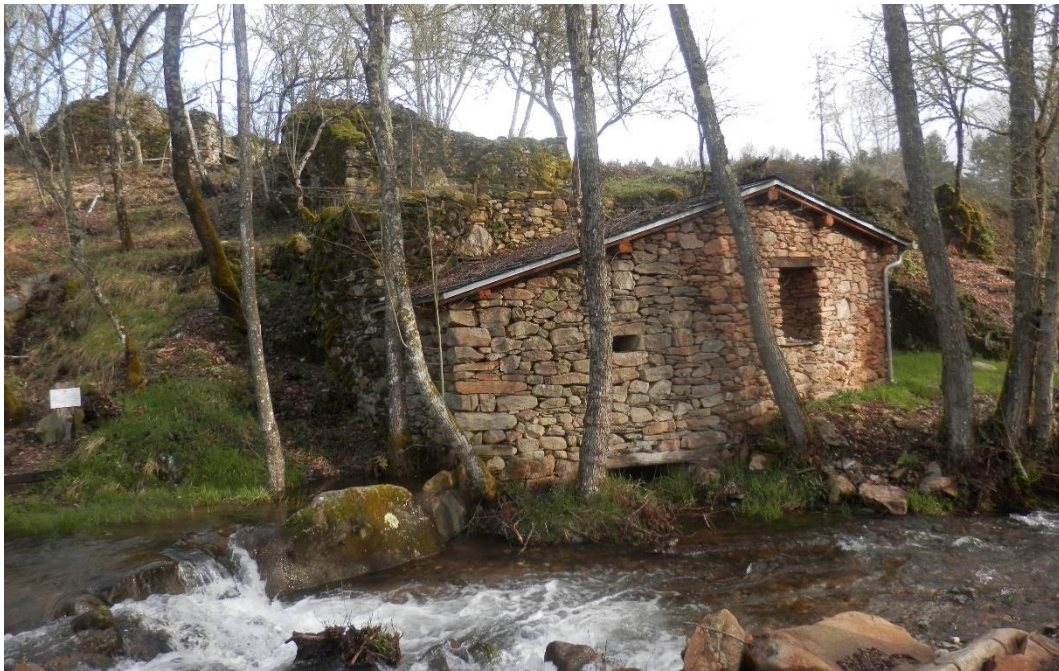
Figura 4. Muíño nº 1.

Muíño n.º 1: observáronse actuacións recentes destinadas á recuperación e/ou conservación da envolvente (muros, cuberta, recollida de augas e parte de forxado). Non se conservaban os elementos propios do muíño.

Muíño n.º 1: proxéctase levar a cabo as obras que faltan para a recuperación total da envolvente, para a adecuación interior da edificación e do forxado de separación do inferno e do tremiñado. O andar do tremiñado quedaría totalmente diáfano e colocaríanse vidros en parte do forxado para poder observar os elementos do inferno (entrada de auga e parte do mecanismo de rotación). Proponse levar a cabo tamén as obras precisas para a consolidación da canle e dos cubos —e de todos os seus elementos—, así como outras.

As actuacións no *Muíño n.º 1* van encamiñadas a que as persoas visitantes poidan ver dende o andar do tremiñado a entrada de auga ao andar do inferno, así como parte do mecanismo de rotación (rieiro e rodicio...). Ademais, ao quedar diáfano no seu interior, servirá de edificación de recepción.

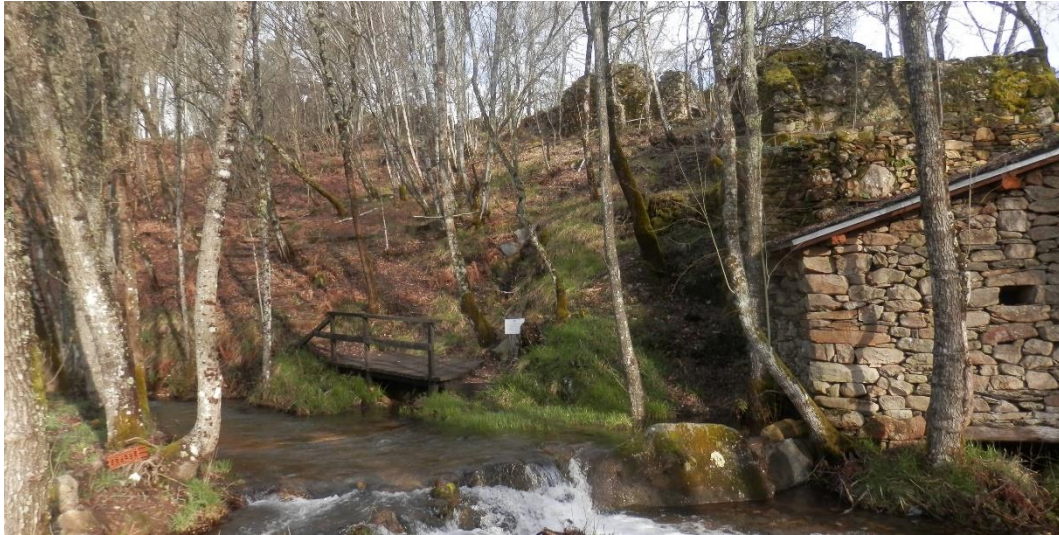
Figura 8. Contorna de zona de Grupo 1.

Contorna do Grupo 1: posuía vexetación abundante, falta de limpeza e multitude de pezas de pedra procedentes do derrubamento de partes dos muros do conxunto.

Contorna: proxéctanse desbroces, cortas e podas de especies vexetais, acondicionamento do terreo, acondicionamento de camiños, acondicionamento de muros, elementos de protección, elementos de delimitación, sinalizacións (figura 16) e elementos de información e interpretación (figura 18).

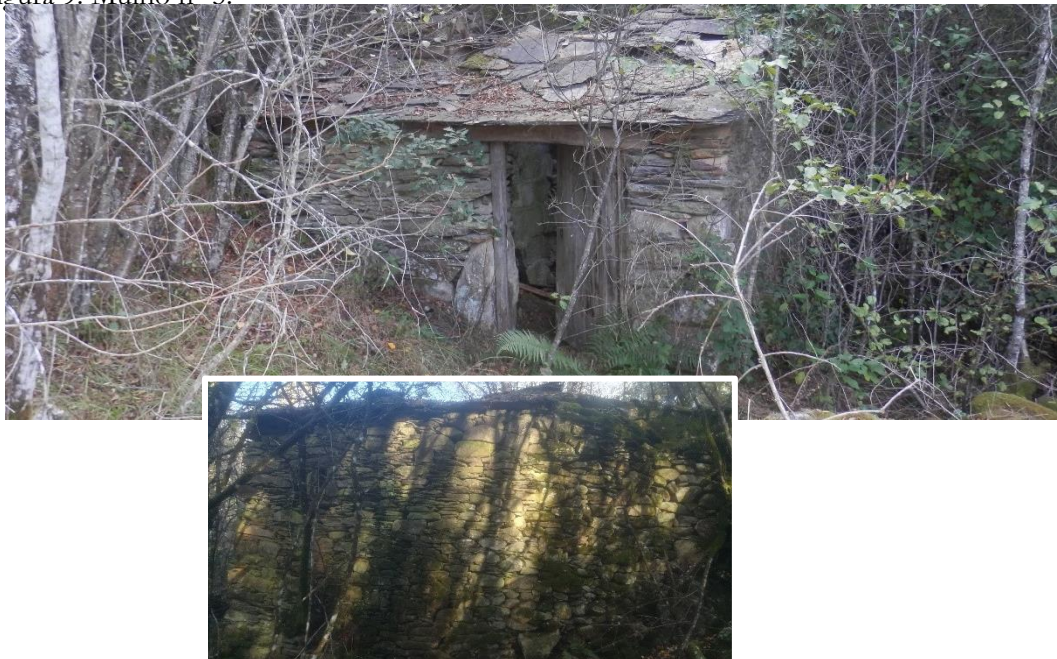
Figura 9. Muíño nº 5.

Muíño nº 5: os muros da edificación e a canle conservaban o seu volume e configuración, existindo parte da carpintería exterior (porta de entrada); a cuberta estaba parcialmente derrubada; o forxado intermedio, a configuración do tremiñado e os elementos interiores propios do muíño estaban derrubados ou non existían.

Muíño n.º 5: proxéctase a reconstrución da cuberta en base ao volume e composición orixinal da edificación e a consolidación en xeral da envolvente. Neste muíño a recuperación dos elementos sería completa, é dicir, propónse facer unha reconstrución interior con todos elementos existentes no seu orixe. Tamén se levarían a cabo as obras precisas para o acondicionamento e consolidación da canle e do cubo (e de todos os seus elementos), así como outras.

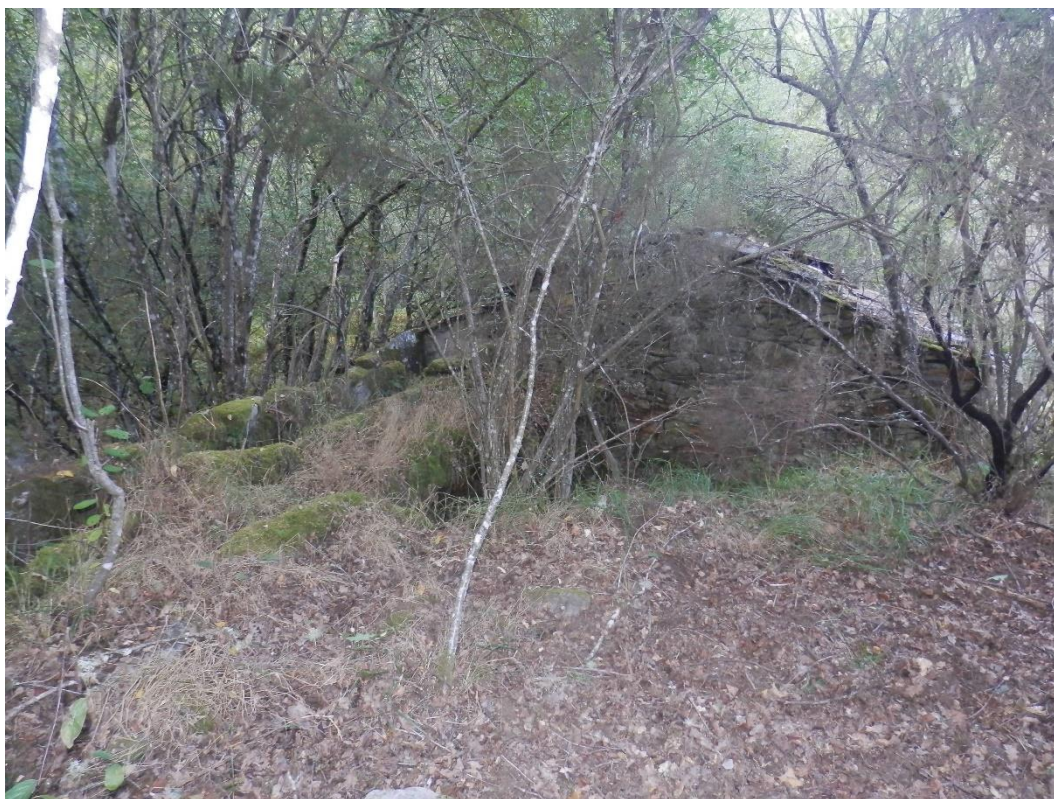
Figura 10. Contorna de zona de Grupo 2.

Contorna do Grupo 2: posuía vexetación abundante e falta de limpeza.

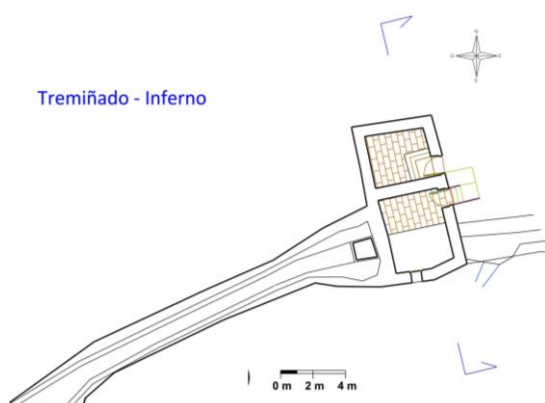
Figura 14. Plantas de proposta para Muíño n.º 4, extraída de plano de estado reformado *Muíño n.º 4* de *Proxecto de recuperación e posta en valor de muíños de auga no lugar de Souteliño* (Blanco, 2019).

Muíño n.º 4: proxéctase a reconstrución en base ó volume e composición orixinal coa seguinte condición: soamente se pretende recuperar o volume exterior e parte do piso do tremiñado, deixando á vista o andar do inferno.

O que se pretende con este elemento é, por un lado, mostrar de forma directa o andar do inferno, e por outro lado, conseguir un espazo que nun futuro poida ser usado como centro de interpretación patrimonial. Así poderíanse colocar elementos propios dos muíños, paneis interpretativos, fotografías, vídeos...

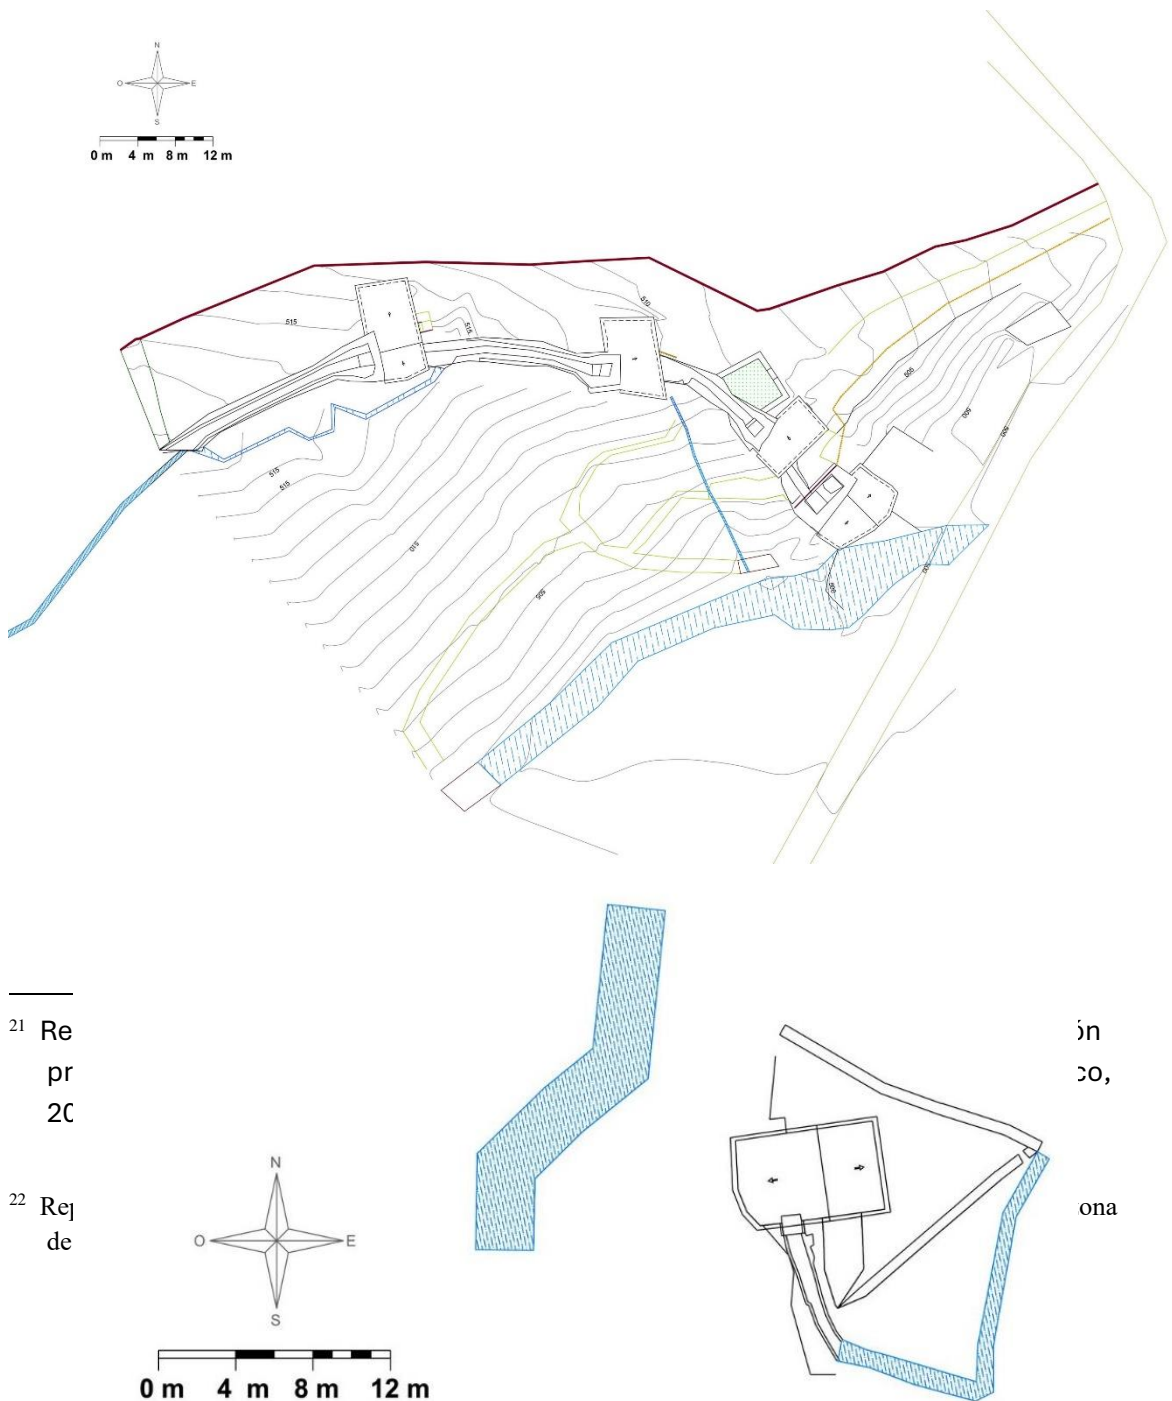
Figura 21. Proposta: zona de actuación de Grupo 1²¹.

Con todos estes elementos e as condicións particulares de cada unha das propostas de recuperación dos muíños de auga e da súa contorna conformase un proxecto singular (figuras 21 e 22), o cal permite aos visitantes coñecer as características e funcionamento dos muíños de auga fariñeiros de rodicio horizontal *in situ*. O feito de que en cada un dos muíños se recuperen os elementos de forma parcial ou completa, segundo o caso, permite entender progresivamente estes enxeños a calquera tipo de público. Ademais, o contexto xeográfico privilexiado permite establecer multitude de rutas de sendeirismo arredor do conxunto patrimonial. En definitiva, trátase dun proxecto para unha actuación de carácter sostible de gran interese que podería activar en parte a actividade socioeconómica nesta zona do municipio de Laza, respectando e pondo en valor o seu medio.
