## PROXECTO SENTINELA. TÉCNICAS E PROCEDEMENTOS PARA O REXISTRO DO PATRIMONIO CULTURAL INMOBLE

Project SENTINELA. Methods and procedures for the registration of immovable cultural  
heritage

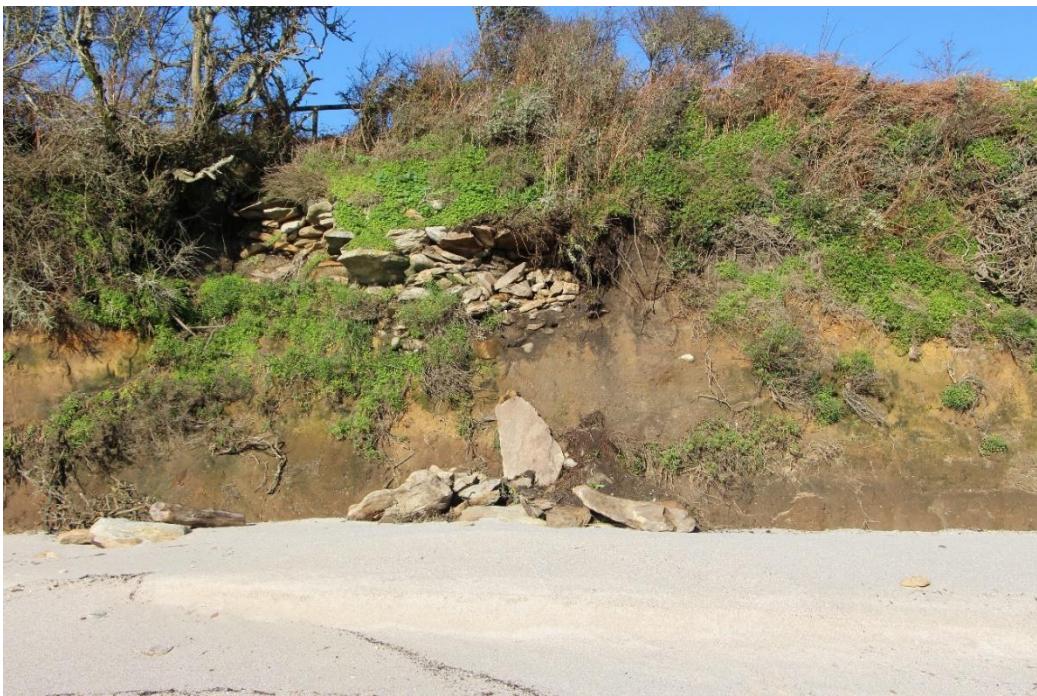
Figura 2. Derrubo de parte da rampla de acceso as fábrica de salga romanas identificadas na praia de Canexol (xaneiro de 2024).

Unha segunda intervención, neste caso na Praia de Canexol en Ons (2021), puxo novamente de manifesto a continua erosión e degradación sufrida polos restos arqueolóxicos localizados na costa. A factoría, localizada na praia, atópase suspendida sobre un cantil de terra, no que son visibles os restos de muros e pavimentos<sup>7</sup>. A perdida de material e estruturas arqueolóxicas e a degradación do propio cantil son visibles *in situ*, rexistrándose derrubos dalgunhas partes da factoría (Figura 2), provocados polas chuvias e as mareas que alcanzan cada ano a base do cantil. A constatación da progresiva perda dos restos arqueolóxicos en Canexol e a dificultade de levar a cabo accións correctoras inmediatas para deter os axentes de degradación, constitúen a orixe do “Proxecto SENTINELA, monitorizando e documentando os procesos erosivos no patrimonio cultural das Illas Atlánticas de Galicia” (2023-2025). Financiado polo Ministerio de Transición Ecolólica e Reto Demográfico, o proxecto desenvolveuse nos catro arquipélagos do Parque Nacional das Illas Atlánticas de Galicia –Cíes, Ons, Sálvora e Cortegada- (Figura 1). Reserva natural da biosfera e parte da rede Natura 2000, que está clasificada coma area de especial protección de aves (ZEPAN) e da naturaleza (ZEC), dos paisaxes mariños (OSPAR), dos valores naturais (ZEPVN) e reserva de auga (Ramsar), entre outros.

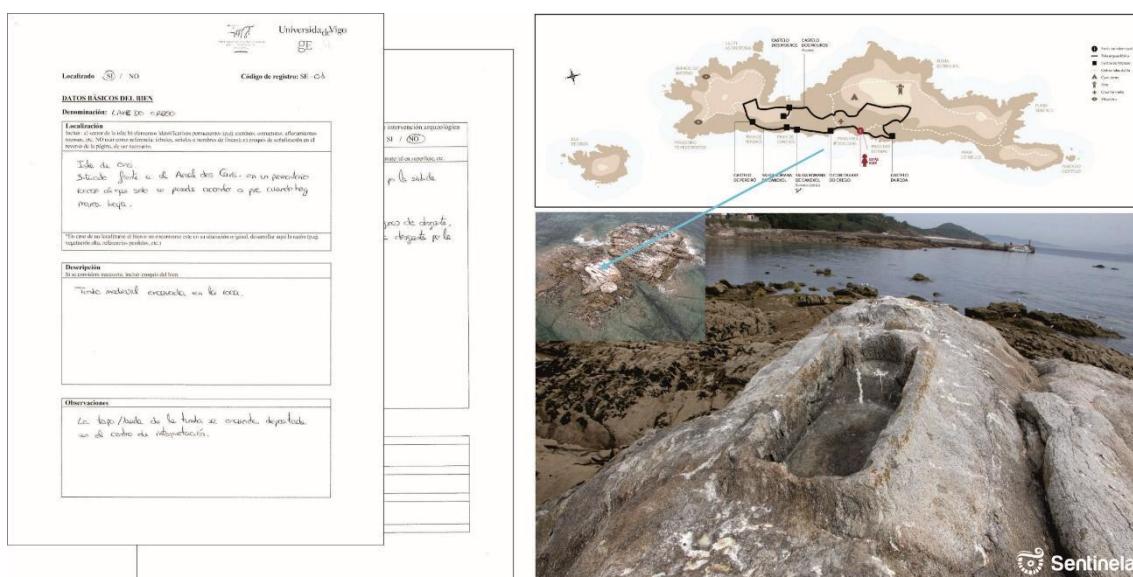
Figura 4. Exemplo de ficha de rexistro, detallando o estado de conservación da sepultura de Laxe do Crego na illa de Ons.

Método de seguimento básico, aplicado a todos os bens culturais das illas. Para a súa execución deseñáronse fichas de rexistro específicas (Figura 4), o suficientemente amplas como para abrancar a variada casuística dos bens a rexistrar. A fichas inclúen apartados como: identificación do ben, descripción, estado de conservación e observacións, así como outros relativos a súa localización (coordenadas e descripción da zona) e a data de rexistro. O seguimento compleméntase coa realización de fotografías xerais e de detalle, identificando posibles axentes de degradación e as pegadas que deixan sobre os bens.

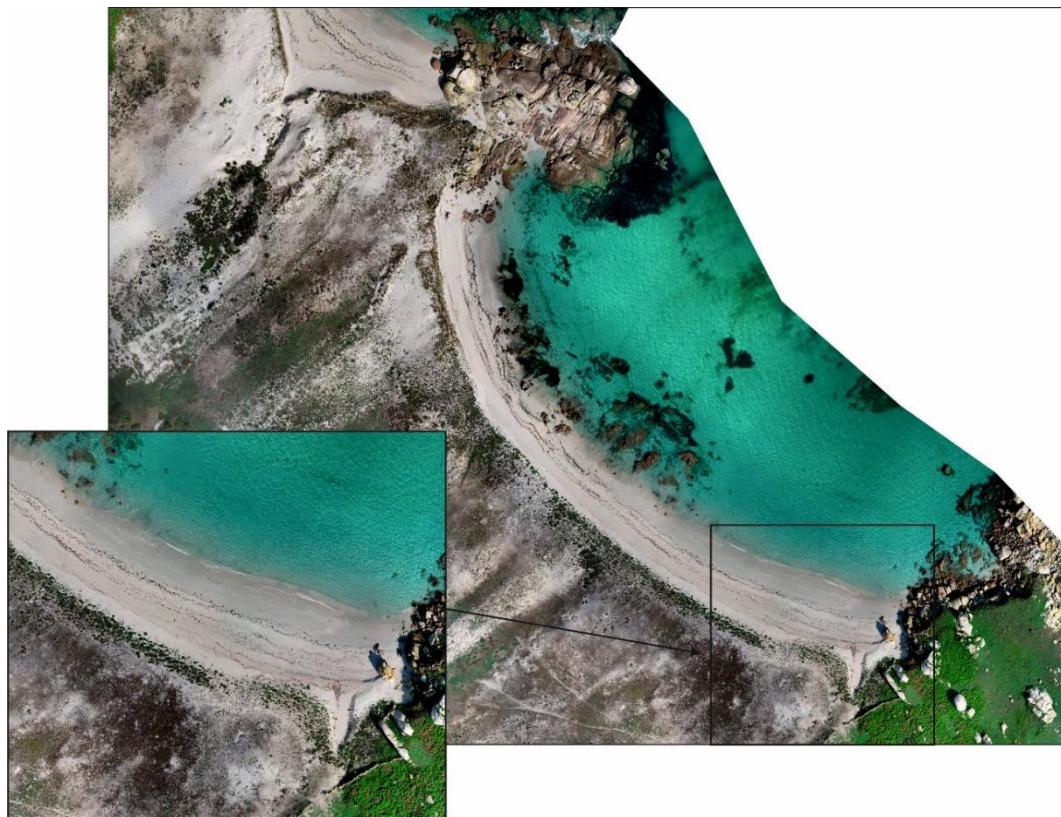
Figura 5. Detalle do levantamento LiDAR con UAS realizado no areal dos Bois.

O método escollido foi un escáner LiDAR montado sobre un vehículo aéreo non tripulado (UAS). A elección deste sistema responde ás propias necesidades e dificultades da zona a dixitalizar: un areal de aproximadamente 300 metros lineais cunha gran zona de auga asociada. A extensión a rexistrar, así como a composición do propio terreo (area), imposibilitaban o uso de medios manuais en terra para o rexistro da zona, a risco de modificar a morfoloxía do terreo debido ao tránsito que debería realizarse sobre o mesmo. Por esta razón, foi necesario o emprego dun UAS ou drone. A elección de tecnoloxías láser para o levantamento estivo novamente relacionada coa composición do propio terreo e a presencia de auga, posto que o LiDAR tende a ofrecer mellores resultados neste tipo de ambientes que a fotogrametría convencional<sup>15</sup>.

O resultado foi unha nube de puntos de alta resolución, na que se poden identificar as variacións na duna, tanto na zona inmediata á praia, como na área na que se identificou a presenza dos restos arqueolóxicos (Figura 5). A realización de sucesivos levantamentos tridimensionais nesta

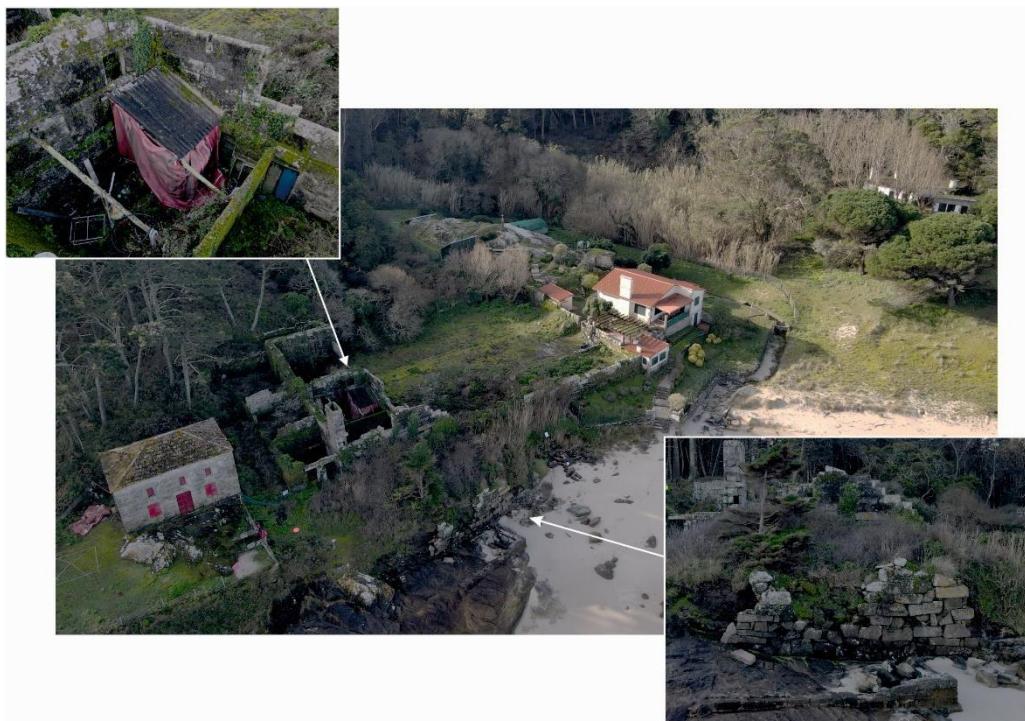
Figura 6. Principais afeccións detectadas na fábrica de salga de San Martiño de Cíes.

Localizada ao leste da illa sur de Cíes, trátase dunha fábrica de salga construída no ano 1840<sup>16</sup> e conservada actualmente en estado semi-ruinoso. A edificación está parcialmente cuberta por unha densa vexetación, sendo os principais factores de degradación as mareas na zona leste, debido ao embate do mar contra un dos muros de contención do terreo, e diferentes actividades antrópicas, detectándose a construcción dun alpendre no interior dunha das estancias da factoría (Figura 6).

O rexistro da factoría fixose mediante fotogrametría, empregando un UAS DJI Mavic Air 2. A toma de fotografías realizouse mediante fiadas continuas cun solape mínimo dun 60%, con tomas a diversas alturas e incluíndo algunas fotografías xerais do edificio. Debido ás diferentes alturas

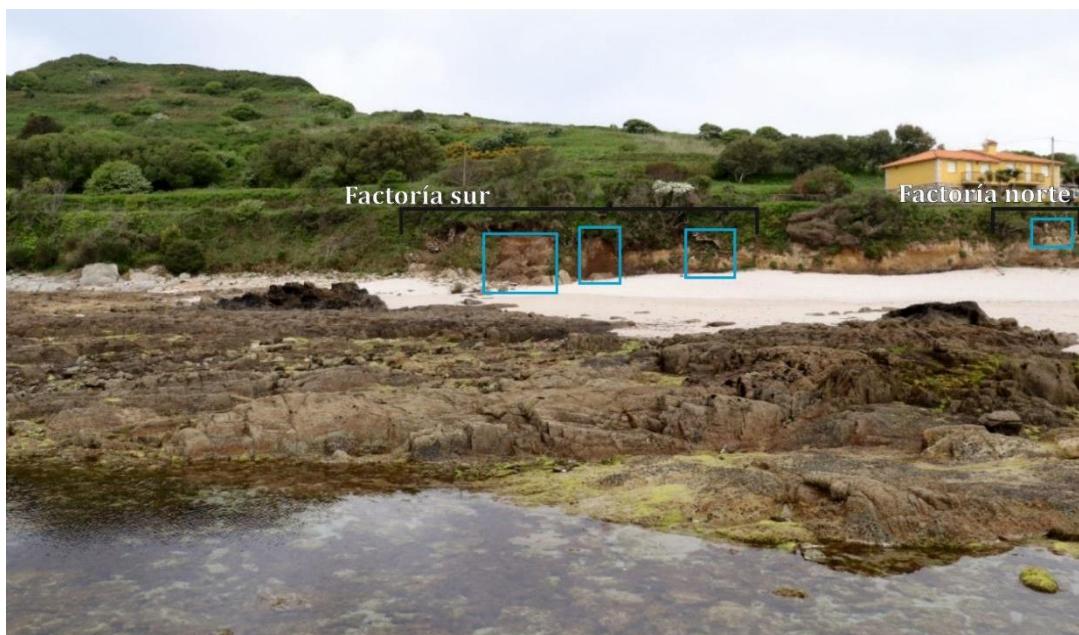
Figura 7. Distribución das factorías de Canexol. En azul as zonas nas que se detecta maior afección pola acción do mar e das chuvias.

O rexistro do cantil de Canexol realizouse mediante fotografía aérea con UAS e fotografías terrestres tomadas cunha cámara réflex. A combinación de ambos métodos foi necesaria para asegurar un rexistro detallado, con tomas baixas realizadas dende a praia e tomas en altura (cenitais, frontais e oblicuas) tomadas dende o aire. Os modelos foron xerados mediante o software Agisoft Metashape© e posteriormente comparados mediante CloudCompare©. Para asegurar o encaixe dos modelos, empregáronse GCPs (Ground Control Points) nas diferentes tomas.

Os resultados obtidos das primeiras comparativas entre modelos, reforzan os datos obtidos visualmente en campo: o cantil sofre dunha continua degradación, principalmente na parte media en la súa base, o que provoca unha acumulación de material -pedra e terra- no fronte (Figura 7). A acción das mareas é especialmente agresiva en puntos específicos, pudendo provocar o colapso de parte das estruturas arqueolóxicas.
