**LA FACTORÍA DE SALAZÓN ROMANA DE PRAIA DO NASO
(ILLA DE AROUSA, PONTEVEDRA)**

**Roman fish salting factory in praia do Naso
(Illa de Arousa, Pontevedra)**

ADOLFO FERNÁNDEZ FERNÁNDEZ – ALBA A. RODRÍGUEZ NÓVOA

Universidade de Vigo

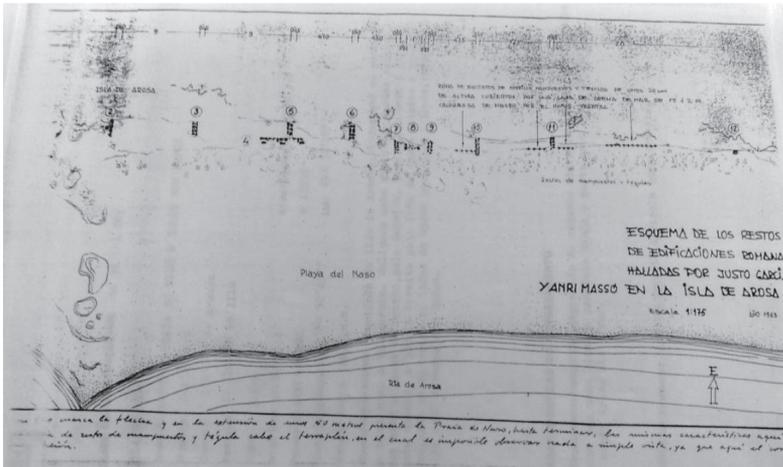
Fig. 5: Croquis realizado en 1963 de los restos de Naso (Museo de Pontevedra).

un terraplén de alrededor de 3 m de alto aparecen una serie de restos, casi todos murarios. Según su croquis, en todo el frente de la playa encuentran varios muros (9 perpendiculares y 1 paralelo a la costa) de mampostería rellena de morrillo o de bloques regulares colocados a soga y tizón, junto con restos de “morrillo de cuarzo”. Asimismo, recogen en superficie materiales cerámicos, ánforas y tégulas. Después de la localización y descripción de los restos en la playa, no hubo ninguna intervención arqueológica en la zona. Los restos encontrados quedaron expuestos a las inclemencias meteorológicas y marinas, siendo progresivamente erosionados y parcialmente destruidos.

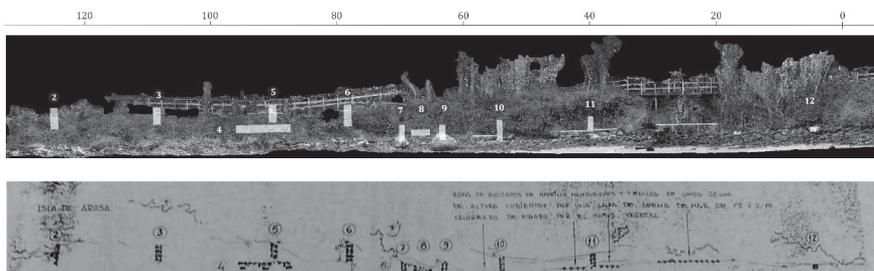
Fig. 6: Localización de las estructuras sobre la fotorestitución y croquis de 1963.

- Estructura nº 1: Muro terminal: 1 m de alto x 0,46 m de ancho. 2 hiladas de mampuestos y morrillo.

- Estructura nº 2: Muro: 0,68 m de ancho. Situado en paralelo al anterior y que conserva posiblemente 2 hiladas. Separado 8 m del anterior.
- Estructura nº 3: Muro: 0,46 m de ancho. Situado en paralelo al anterior y que conserva 2 hiladas de piedras. Separado 9,20 m del anterior.

- Estructura nº 4: Muro: 11 m de largo y 0,55 m de ancho. Situado transversal al anterior y que parece que enlaza con el anterior. Conserva 2 hileras de piedras.

- Estructura nº 5: Muro: 0,40 m de ancho. 2 hiladas rellenas de morrillo. Situado en la mitad del anterior y a 9 m en paralelo del nº 3.
- Estructura nº 6: Muro: 0,45 m de ancho. 2 hiladas a soga y tizón. Situado a 6,10 m del anterior.

- Estructura nº 7: Muro: 1 m de alto y 0,45 m de ancho. Muro de 2 hiladas. Situado a 4,50 m del anterior.
- Estructura nº 8: Muro: 2 hiladas de 0,38 y 0,26 m sobre una base que las une. Forman una especie de cubo que contiene morrillo. Situado a 0,82 m del anterior.

- Estructura nº 9: Muro: 0,50 m de ancho. 2 hiladas. A 0,85 m del anterior.
- Estructura nº 10: Muro: 0,45 m de ancho. 2 hiladas y sillar en tizón. Situado a 4,25 m del anterior.

- Estructura nº 11: Muro: 0,55 m de ancho. 2 hiladas. Situado a 1,28 m del anterior.
- Estructura nº 12: Monolito terminal: 0,44 m de ancho y 1,35 m de alto. Situado a 20 m del anterior.

Por lo tanto, a lo largo de 65 m del frente de la playa teníamos constancia de la existencia de varios muros y otros restos arqueológicos dispersos que pensábamos que podrían responder a los diferentes espacios de la factoría. En concreto, entre los muros 5 al 10/11 se localizarían los pilos quedando entre el 11 y el 12 (muro terminal) un posible patio que tendría otro espacio similar en su parte este (muros 1-5).

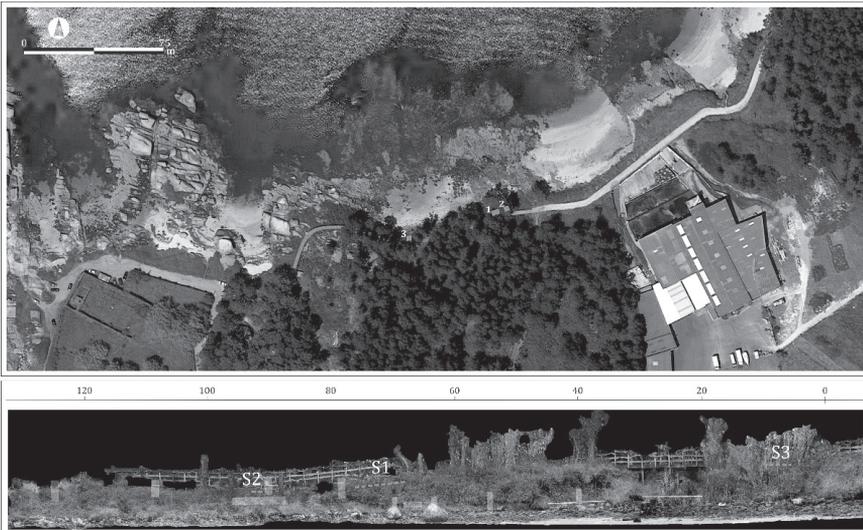
Fig. 7: Localización de los sondeos.

- Sonda 1: Medidas: 2,5 m de ancho x 4 m de largo. Este sondeo se localizó en la parte central del perfil de la playa, en la zona donde se localizarían las estructuras de la n° 6 a la n° 9. Es especialmente interesante, dado que la estructura 8 es la que se identificaba como un posible pilo de salazón.
- Sonda 3: Medidas: 2,5 m de ancho x 2,5 m de largo. Este sondeo se localizó en la parte oeste del perfil de la playa, en la zona donde estaban el muro final n° 12.

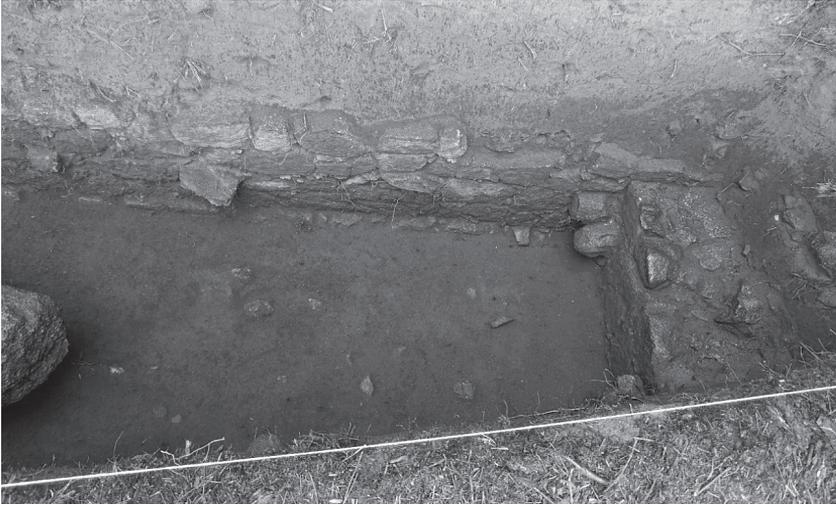
Fig. 8: Esquina noroeste de la estancia. Se puede apreciar la construcción del muro sur.

En el sondeo 1 hemos podido identificar una estancia en relación directa con los muros detectados y registrados en los años 60. Se trata de un habitáculo de 5 m. de largo (E-O) definido por dos muros de mampostería irregular (sin banqueta de

cimentación) y contruidos a soga y tizón. Aparece delimitado hacia el sur (hacia tierra adentro) por un nuevo muro de factura similar que conserva de 3 a 5 hileras desde su cimentación. No conocemos el límite norte (hacia la playa), donde se conserva un potente derrumbe pétreo. Este derrumbe se limpió buscando el muro norte de la estancia, sin que fuese posible identificarlo. La ausencia de cualquier cultura material y su piso térreo nos llevan a inclinarnos por un uso industrial para esta estancia. Se localiza en el entorno del espacio *a priori* de las piletas, por lo que podría tratarse de una estancia de procesado del pescado o incluso de almacenamiento. La ausencia de derrumbe tegulario deja abierta la posibilidad de que estemos ante un espacio abierto tipo patio.

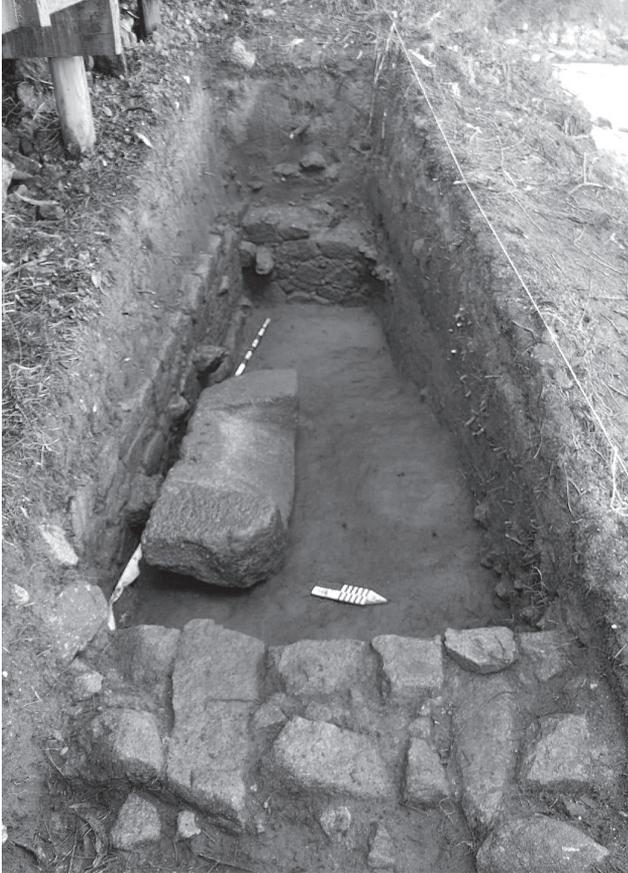
Fig. 9: Vista desde el este del Sondeo 1 al terminar la excavación.

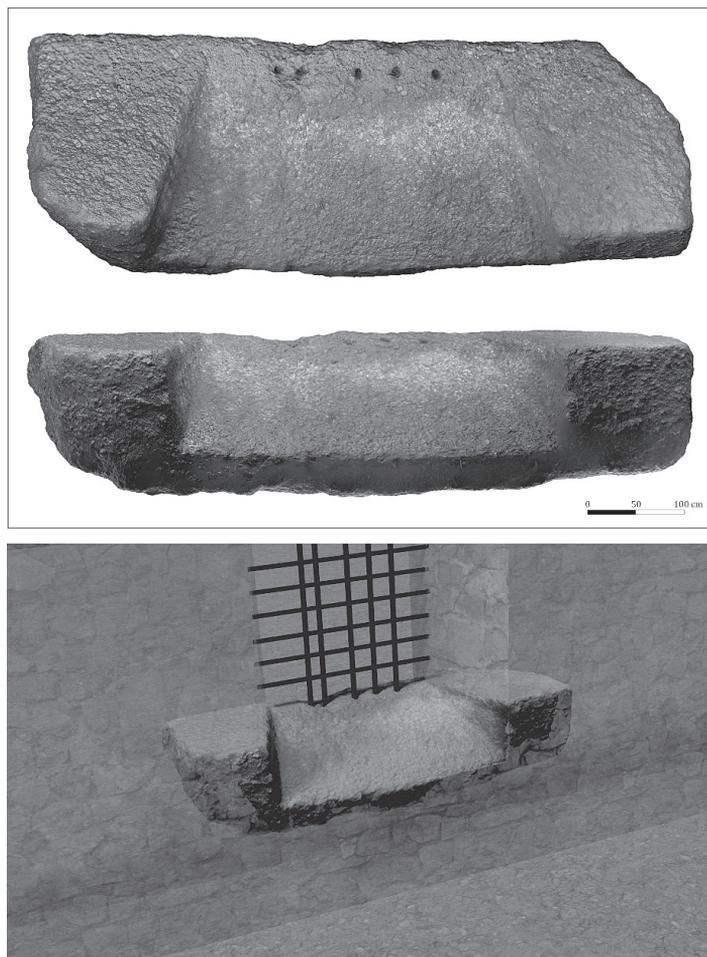
Fig. 10: Alfeizar de ventana encontrado en el Sondeo 1 (arriba) y reconstrucción de su posible posición original (abajo).

Como elemento singular, se recuperó un alfeizar en granito de una sola pieza de una gran ventana del muro sur que cayó derrumbada hacia el interior de la estructura y que debía cerrarse mediante una reja (Fig. 10). Así lo atestiguan los agujeros realizados en el vano, donde se incrustaría el enrejado. La pieza es rectangular con un ancho de 45 cm. (similar al ancho de los muros) y en sus extremos presenta dos superficies lisas para apoyar las jambas y sobre ellas el dintel. Ente los dos laterales deja una apertura de 2'85 cm en la parte más estrecha y 4'2 en la parte más ancha protegida por una reja de 5 barras –posiblemente de hierro– embutida en la ventana mediante sendas perforaciones sobre el granito. Probablemente esta reja contaba con otras tantas barras horizontales que a su vez se encastraban contra las jambas formando el enrejado. Hacia el interior, el alfeizar presenta un desbastado que genera una apertura mayor de luz en el interior de la estancia. Estos desbastados suelen ser habituales encontrando paralelos en los

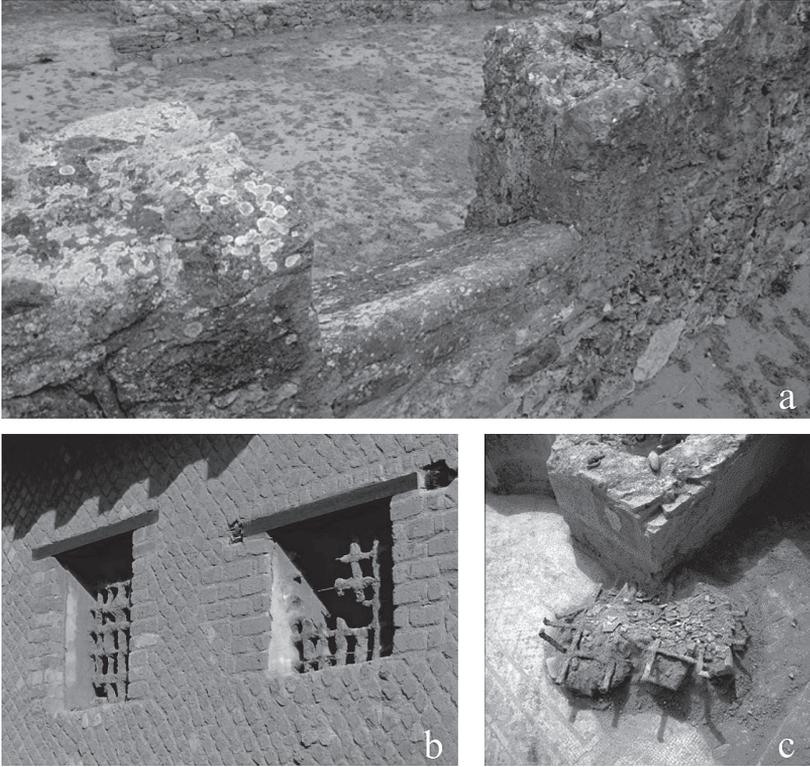
Fig. 11: a. Alfeizar similar al de Naso en la factoría de Troia (Setúbal) (fotografía del autor);
b. ventana enrejada de Herculano²⁴; c. ventana enrejada de Zeugma (Eufrates)²⁵.

muros de los patios de las factorías de salazón de Troia de Setúbal, así como en otras construcciones²³ (Fig. 11).

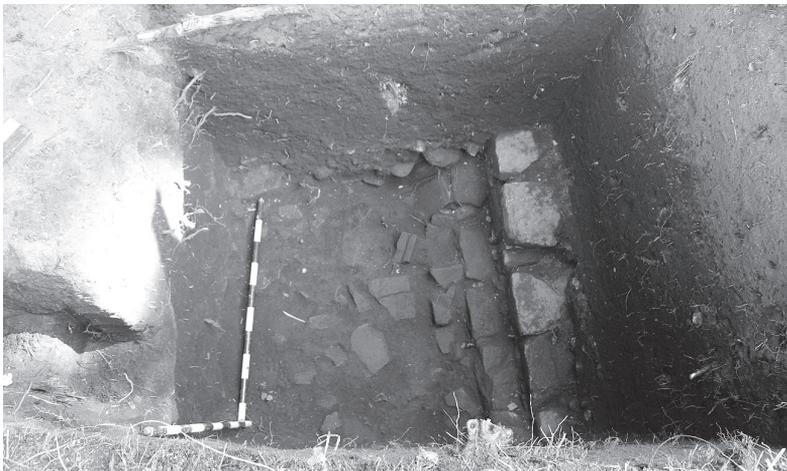
Fig. 12: Niveles de abandono y derrumbe sobre el pavimento térreo de la estancia.

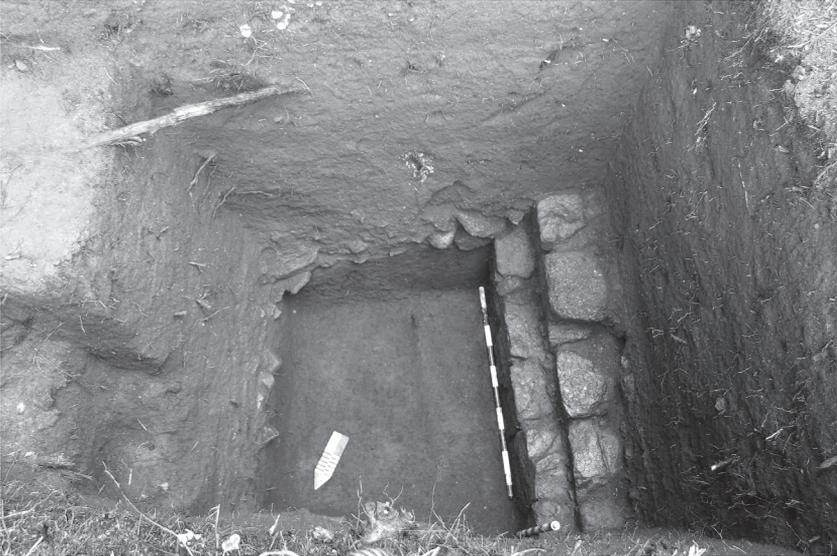
Fig. 13: Bajo el pavimento térreo en el Sondeo 3, se puede apreciar la zanja de cimentación del muro final oeste de la factoría.

El sondeo 3 verificó la continuidad y buen estado de conservación del muro terminal oeste de la edificación, que ya se había documentado en el perfil de la playa, así como su factura constructiva –con banqueta de cimentación– típica de los muros laterales de los edificios salazoneros (como ocurría por ejemplo en el caso de Sobreira). Bajo un derrumbe tegulario, se conservaban niveles de uso, situados a más de 1 m. sobre la playa actual, donde se localizan el arranque de la cimentación del edificio. De hecho, la preservación de estos niveles, en los que se ha recuperado casi toda la cultura material de la intervención, nos ha permitido datar la vida de

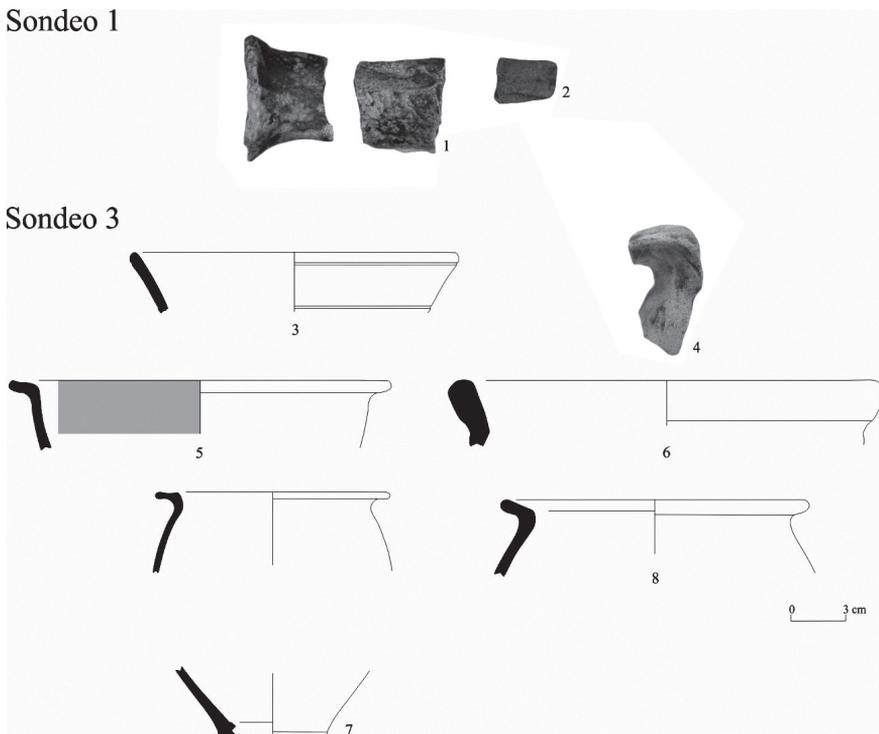
Fig. 14: Materiales recuperados en los sondeos 1 y 3.

En el sondeo 1, a pesar de encontrarnos en el interior de una estancia, ni en los niveles de abandono ni en los de uso se pudo recuperar material lo que redunda en su funcionalidad como espacio abierto tipo patio. Cabe destacar solamente la presencia de dos fragmentos de asa de una jarra grisácea (Fig. 14, 1) recuperados en el nivel vegetal y un fragmento de cerámica fina (posiblemente TSH) totalmente rodado en la UE. 5 (Fig. 14, 2).

la vida útil de la factoría. En los niveles de derrumbe pétreo se documentó la presencia de algunos fragmentos de cerámica común romana. Pero será en el nivel de derrumbe del tejado (UE. 34) donde encontramos un conjunto más importante compuesto principalmente por un borde de un plato Drag. 15/17 en TSH (Fig. 14, 3) y varios fragmentos (incluido un arranque de asa) de un ánfora Keya 16, probablemente de producción gaditana (Fig. 14, 4). Además, en este contexto se recuperó otro fragmento de ánfora, en este caso un asa de la producción bética Guadalquivir. Junto a estos elementos datantes, se recuperaron varias ollas y diversos fragmentos de cerámica común (Fig. 14, 7-8). Por último, en el nivel de uso se recuperó un fragmento de TSH de la forma Drag. 27, varios fragmentos y un borde de una tinaja de almacenamiento (Fig. 14, 6), varios fragmentos de ollas en cerámica común y un individuo de cuenco engobado lucense del tipo EP 1 (Fig. 14, 5).

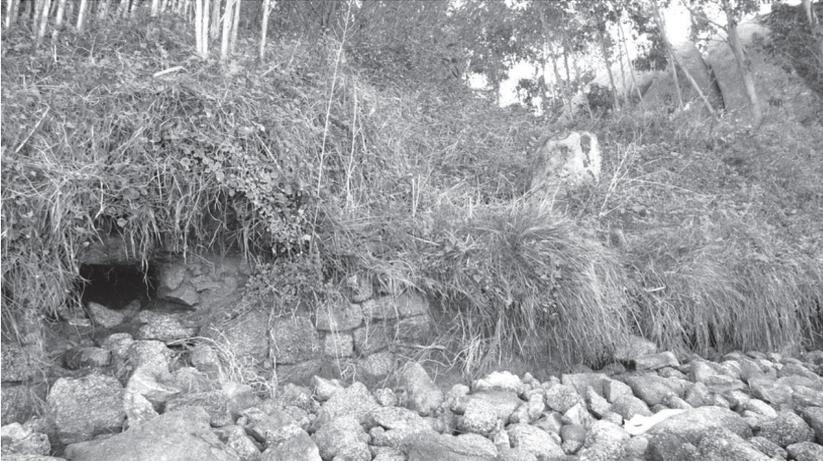
Fig. 15: Imagen posiblemente de la década de 1990, en la que todavía se puede observar el muro terminal norte y el esquinale de la edificación (La Voz de Galicia).

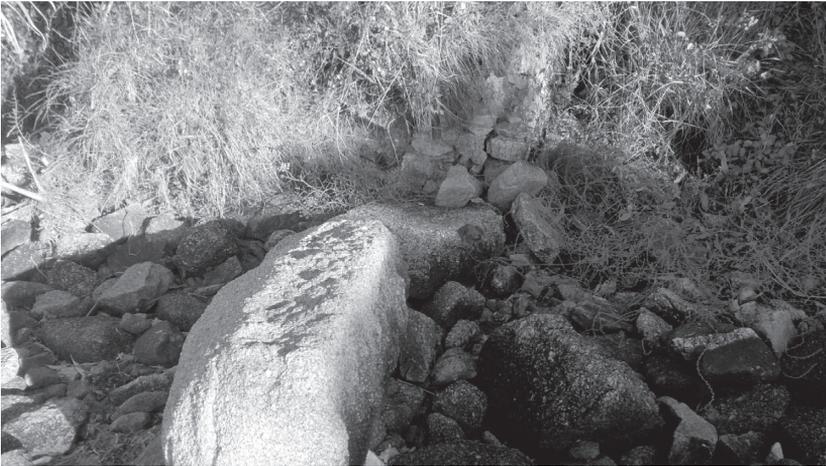
Fig. 16: Gran sillar almohadillado esquinale de la edificación caído y muro terminal desaparecido en la actualidad.

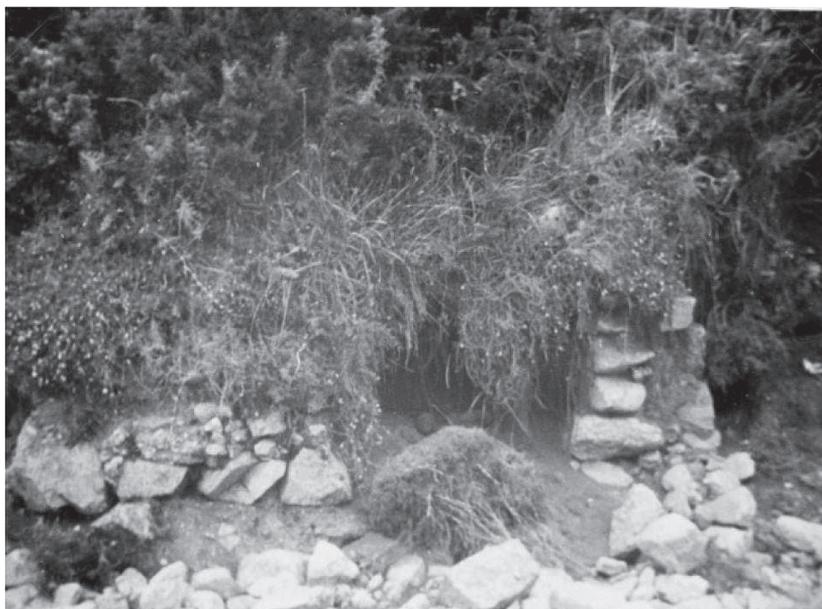
Fig. 17: Fotografía de los años 70 donde se aprecian los restos de mortero sobre una base de cachotería de granito, típico de los pilos de salazón romanos (Foto: Museo de Pontevedra)

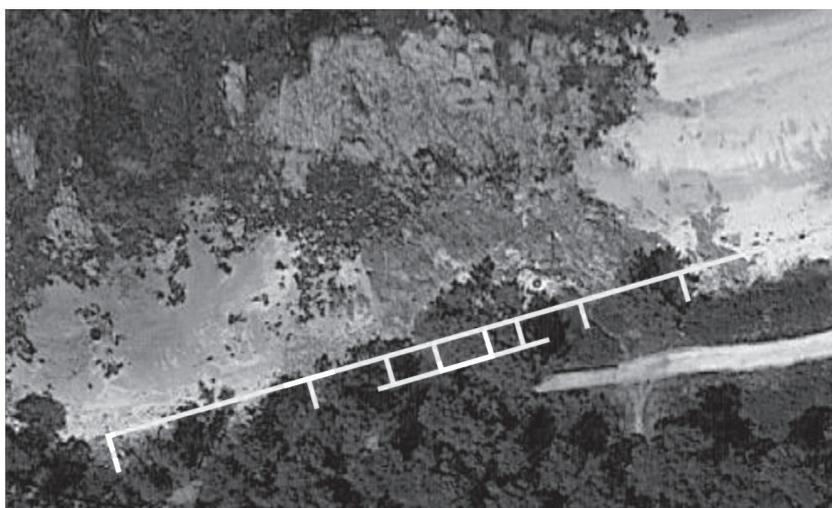
Fig. 18: Proyección y relación de los restos murarios identificados (en blanco) con aquellos registrados en los años 50 (en gris), sobre la ortofoto.

La prospección de la playa nos ha permitido identificar la totalidad de las estructuras registradas en los años 50 y su correspondencia con nuestros datos de los sondeos. Todo ello, nos presenta un gran edificio situado a lo largo de 60 m. de playa. Los restos se extienden por toda la mitad oeste de la playa de O Naso, desde el gran sillar almohadillado esquinale (hoy tumbado) hasta el comienzo de la cala vecina donde se localiza la construcción contemporánea y la cetaria de marisco. El sector occidental (nuestro sondeo 3) parece identificarse con la parte habitacional de la “factoría” mientras que el sector oriental (nuestro sondeo 1) se correspondería con el sector industrial, donde se situaban los restos de piletas documentados

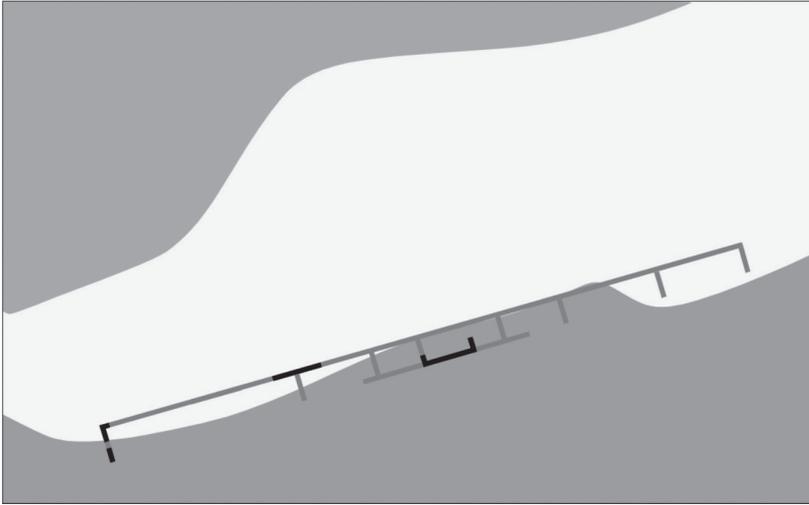
Fig. 19: Proyección y relación de los restos murarios (en negro) identificados con aquellos registrados en los años 50 (en gris).

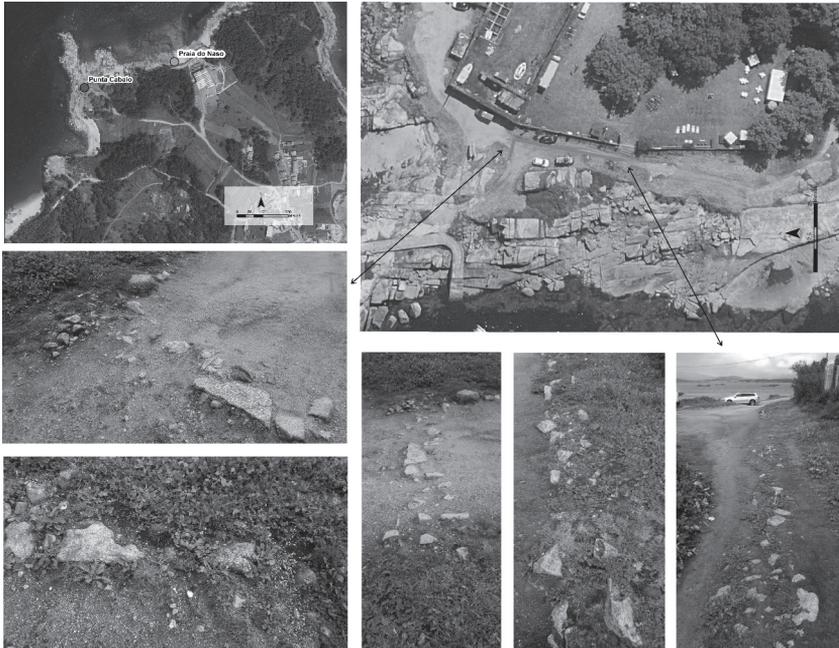
Fig. 20: Restos murarios de Punta Cabalo.

Entre el antiguo cierre de la salazón contemporánea y la punta donde se encuentra enclavado el faro, pudimos documentar en superficie varios muros de apariencia romana -45 cm. de ancho y mampostería irregular – similares a los detectados en Naso. Se trata de una estructura de grandes dimensiones de la que se conserva un gran muro en dirección E-O con un esquinual que gira hacia el norte perdiéndose pocos metros antes de llegar a los afloramientos graníticos donde se construyó el faro. Su localización nos hace pensar que su frente norte también ha desaparecido fruto de la erosión. Sin embargo, parece que los restos se extienden hacia el sur, introduciéndose en el solar de la antigua fábricas de salazón donde debe conservarse mucho mejor al no estar afectado por el continuo paso de personas y vehículos que acceden a los arenales próximos. De hecho, estos muros se observan en superficie debido al continuo desgaste que sufren al encontrarse en una zona de paso lo que hace que sobre ellos circulen personas e incluso coches. Esta afectación genera también la presencia en esta zona de bastante material arqueológico en superficie, sobre todo material de construcción muy fragmentado y cerámica común romana.
